მდინარის ჩახერგვებით გამოწვეული დაგუბებები და მათ გარღვევებთან დაკავშირებული ნაზღვრევი წყალმოვარდნები ზემო სვანეთის რეგიონში

ს. გორგიჯანიძე

საქართველოს ტექნიკური უნივერსიტეტის ჰიდრომეტეოროლოგიის ინსტიტუტი თბილისი,

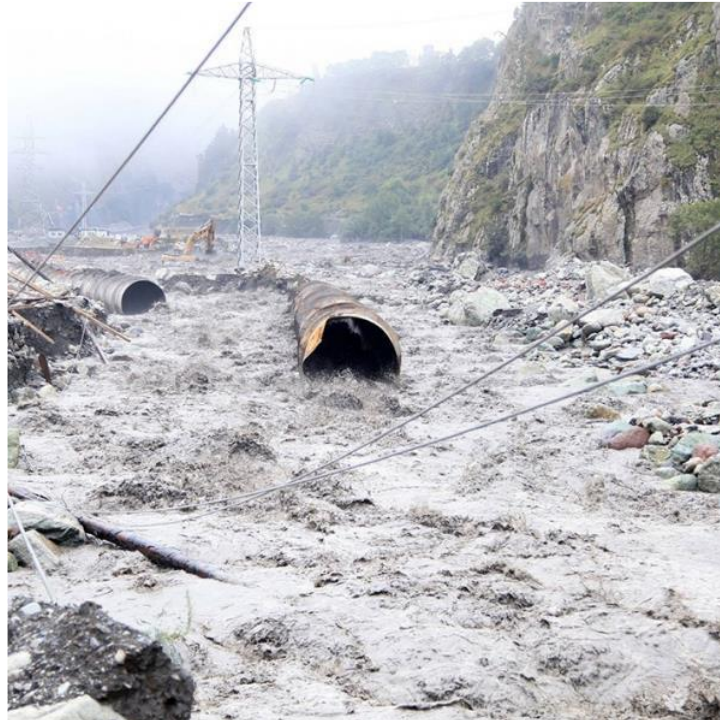
სურ.1. 2019 წლის 25 ივლისს მდ. მესტიაჭალის აუზში მომხდარი ნაზღველვეი წყალმოვარდნა

სტიქიური მოვლენები, წყალდიდობის სახით, დიდი მასშტაბით მოხდა 2003 წელს, რამაც დიდი ზიანი მიაყენა მესტიის მუნიციპალიტეტს, ხოლო 2011 წელს მთლიანად მოიცვა მულახი-ყაბემის ტერიტორია, მდ. მესტიაჭალის ხეობა, გადაკეცა გზები, დაანგრა მდინარეებზე არსებული ხიდები. საბედნიეროდ, მოსახლეობაში მსხვერპლი არ ყოფილა, თუმცა განადგურდა მრავალი სათიბ-სამოვარი ტერიტორია. 2019 წლის 25 ივლისს მდ. მესტიაჭალის აუზში განმეორდა სტიქიური მოვლენა, რომლის დროსაც ღვარცოფმა ორი ხიდი წაიღო, ხოლო მულახის თემში დააზიანა საკარმიდამო ტერიტორია. უფრო მნიშვნელოვანია ის, რომ დაზიანდა „მესტიაჭალა-1“ ჰესის ტერიტორია, სადაც მიმდინარეობდა სამშენებლო სამუშაოები. დაიტბორა იქ არსებული ტექნიკა და და რამდენიმე ავტომანქანა. საბედნიეროდ, ამ შემთხვევას მსხვერპლი არ მოჰყოლია (სურ 1 და 2).

ეს შემთხვევა გამოწვეული იყო უხვი ატმოსფერული ნალექების მოსვლით, რომლის დროსაც დაიწყო იქ არსებული მყინვარების ინტენსიური დნობა. შედეგად მდინარეში ჩამოვიდა ყინულოვანმორენული მასალა, რის შედეგადაც მდ. მესტიაჭალა დაგუბდა. აღსანიშნავია რომ ტბის დაგუბება დიდხანს არ გაგრძელდებულა, რამაც უფრო გაამლიერა ნაზღვრევი წყალმოვარდნა. შეგუბების ადგილას მოხდა წყლის დონის უცვარი მატება, რამაც კიდევ უფრო მეტად დააზიანა მიმდებარე ტერიტორია. წყალმოვარდნის ტალღის დონემ 70-100 სმ-ით მოიმატა. აქვე უნდა აღინიშნოს, რომ დაგუბებული ტბის გარღვევას ორჯერ ჰქონდა ადგილი.

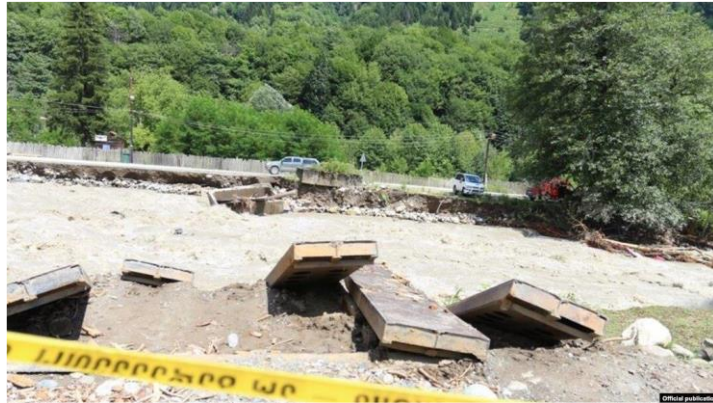
სურ. 3. მდ. ნენსკრას შედეგები, 2018 წლის 5 ივლისი.

2018 წლის 5 ივლისს, მდ. ნენსკრას აუზში მოსული უხვი ნალექების შედეგად, მოხდა თოვლ-ზვავის გამოზიდვის კონუსისა და მყინვარების დნობა, რის შედეგადაც მოხდა მდ. ნენსკრაზე ქვა-ტალახიანი ღვაცოფული ნაკადების წარმოშობა.

მდ. ნენსკრაზე წყლის მაქსიმალური ხარჯი დაანგარიშებული იქნა გავლილი კვალის მიხედვით. სოფ. ქვემო მარლთან წყლის ხარჯმა $220 \text{ მ}^3/\text{წმ}$ შეადგინა, რაც ექსტრემალური მაჩვენებელია ამ მდინარისათვის.

მდ. ნენსკრას ადიდების შედეგად ჭუბერის თემის სოფლებში დაინგრა და დაზიანდა საცხოვრებელი სახლები, დამხმარე ნაგებობები და ინფრასტრუქტურული ობიექტები (მაღალი ძაბვის ელექტროგადამცემი ხაზები, საავტომობილო გზები, ხიდები და სხვ.). სტიქიამ სრულად მოწყვიტა გარე სამყაროს სოფელი ტიტა (სურ.3 და 4.).

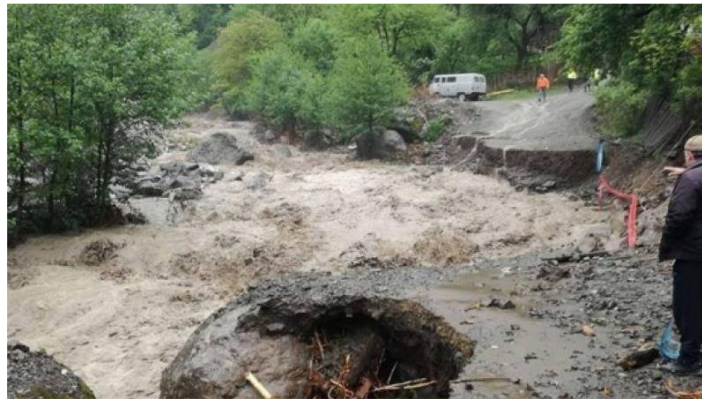
სურ. 4. მდ. ნენსკრას შედეგები, 2018 წლის 5 ივლისი.
