**ჰიდრომეტეოროლოგიის ინსტიტუტი  
INSTITUTE of HYDROMETEOROLOGY  
ИНСТИТУТ ГИДРОМЕТЕОРОЛОГИИ**

**ნაზღვრები წყალდიდობები და  
წყალმოვარდნები საქართველოში**

**Clogging Floods and Flows in Georgia**

**თბილისი – TBILISI – ТБИЛИСИ**  
**2009**

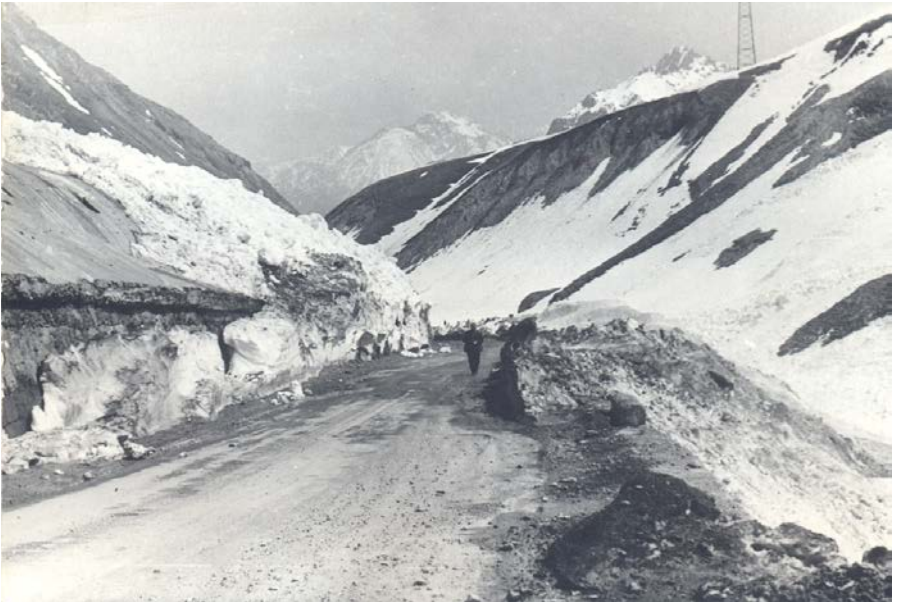
ნახ. 2. "მაიორჰას" თოვლის ზვავი, რომელმაც ბალაქა შარაბზა კულაბინის ხილის ზემოთ (1987წ.) (ჯერის უღელტეხილთან ახლოს)

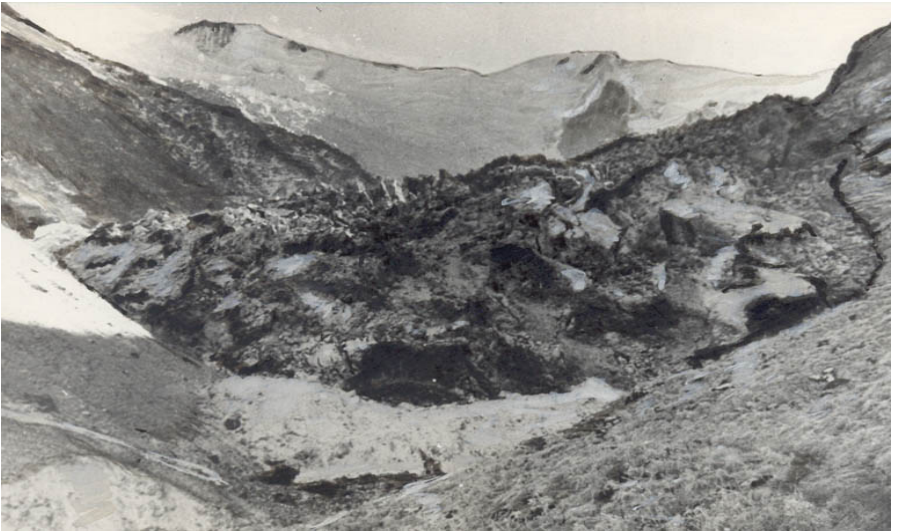
ნახ. 7. მყინვარ კოლკას პულსაციის შედეგად წინ წამოსული ენა კურორტ ტმენიკაუს წყაროებთან. (წინა პლანზეა მყინვარ კოლკას დარტყმის შედეგად მოგლეჯილი მყინვარ მაილის ენის ნაწილი თეთრ ფერში)

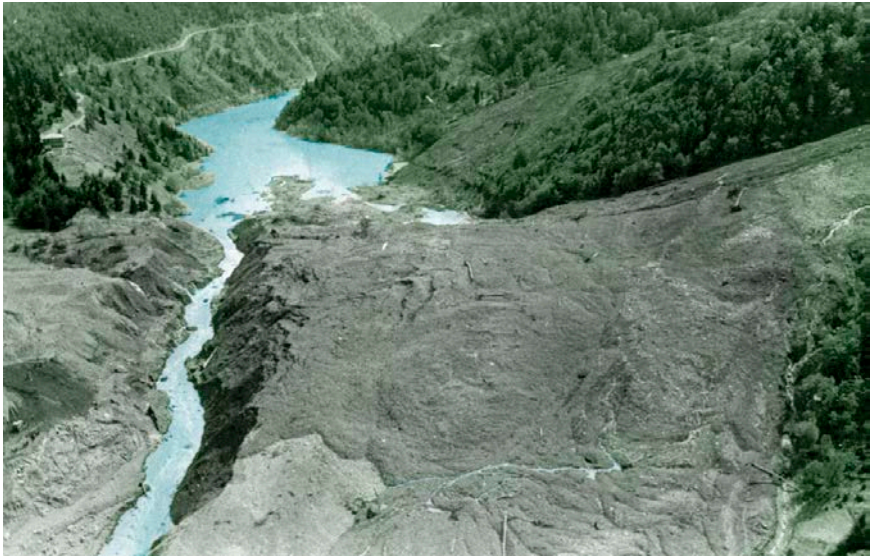
ნახ. 9. მდ. სხალთას კლდე-ზვავით ჩახერბილი უბანი და დაგუბებული ტბა 1989წ 14 IV (სოფ. წაბლანა).

დაბუბებული ტბის გარღვევისა და მასთან დაკავშირებული კატასტროფული წყალმოვარდნის თავიდან აცილების მიზნით, ტბის შეესების დროიდან დაწყებულ იქნა არხის

გაყვანა გამოზიდვის კონუსისა და მარჯვენა ფერდობის კონტაქტთან (ნახ. 9). არხით ძირს დაეშვა დაგუბებული წყალი და ამით თავიდან იქნა აცილებული საშიში წყალმოვარდნა.

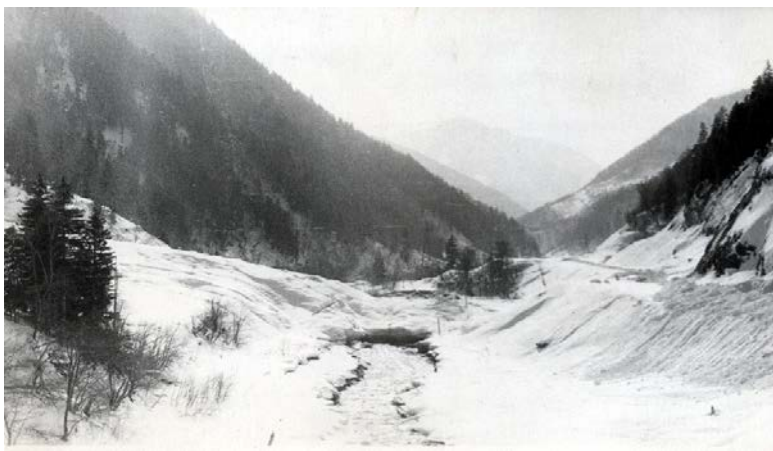
ნახ. 13. თლიღონის ხეობის თოვლის ზვავის გამოზიდვის კონუსით ჩახერბილი ღიღი ღიახვის ხეობა მდ. თლიღონის შესართავთან (1988 წლის 16 თებერვალი)

ნაზვავე თოვლის კაშხლების წარმოშობისას წყდება მდინარის დინება; მისი წყლის ხარჯი 2-3-ჯერ მცირდება ჩახერგვამდე წყლის ხარჯთან შედარებით. ზემოთ კი ადგილი აქვს წყლის დონეების აწევას. მაგრამ ეს პროცესი დღე-დღენახევარი გრძელდება (ნახ. 13, 14). დაგუბებული წყალი თა-

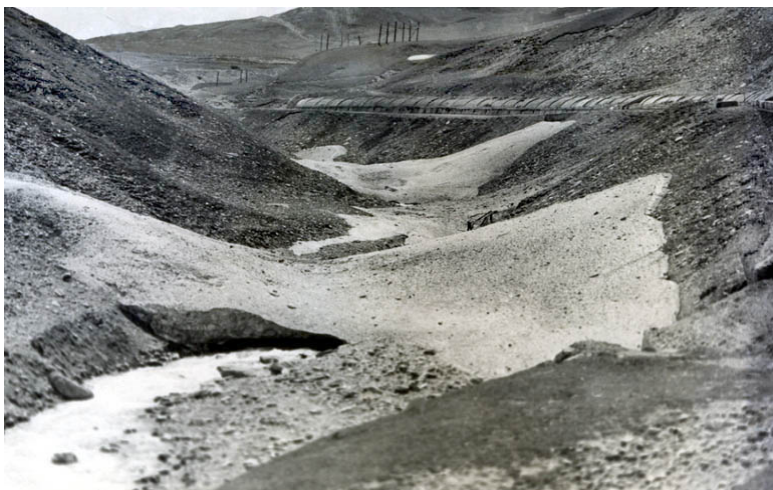
ნახ. 14. „მაიორშას“ თოვლის ზვავი კულაბინის ხილის ზემოთ (1978წ ჯვრის უღელტეხილთა ახლოს)

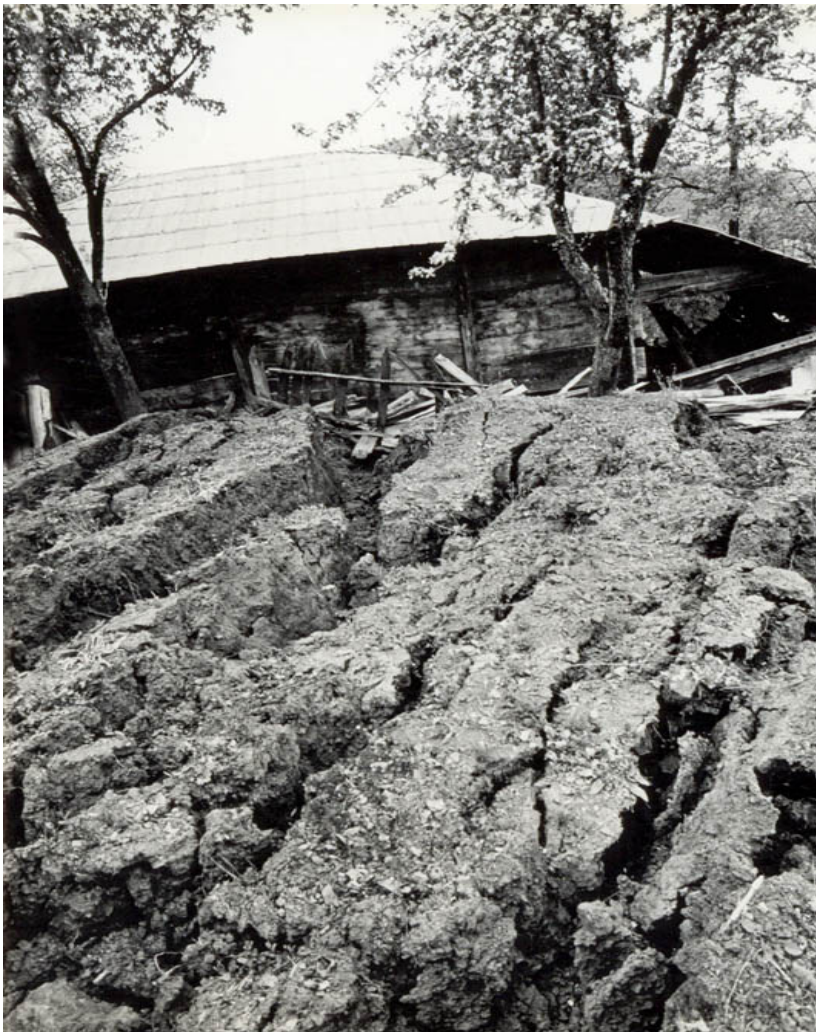
ნახ. 19. 1991 წ. 29 აპრილს მიწისძვრის შედეგად დანაარალებული  
ფერდობი ქ. ამბროლაურში

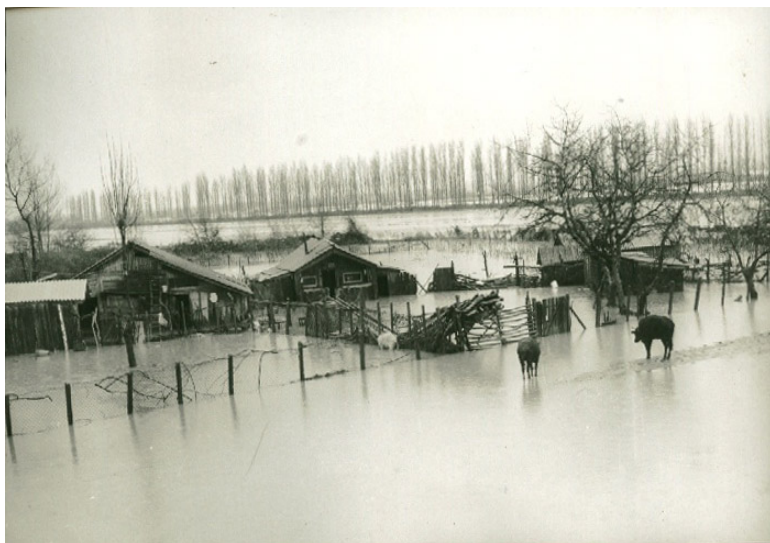
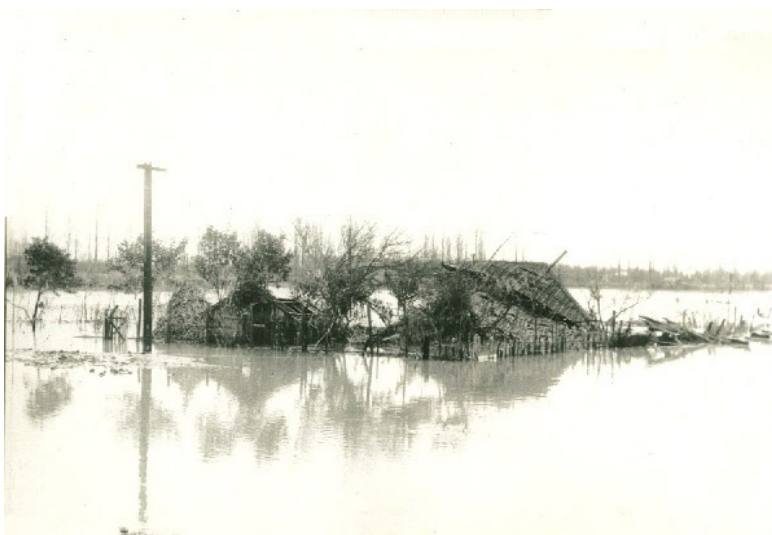
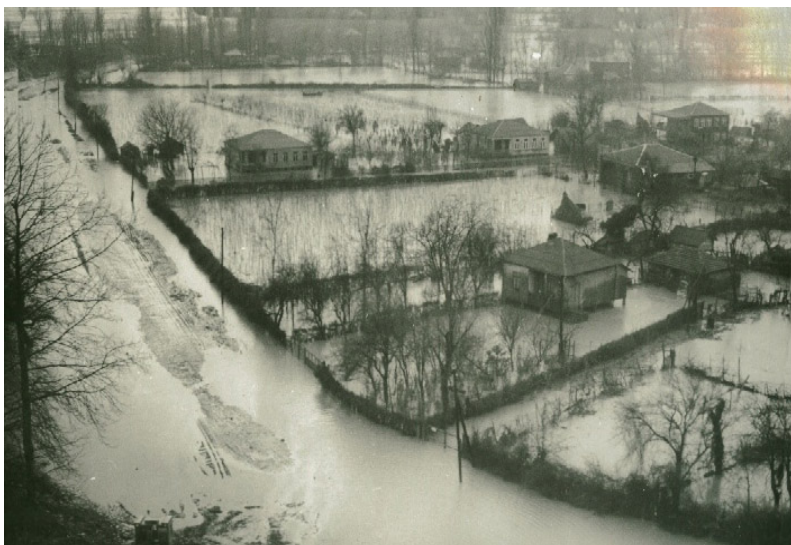
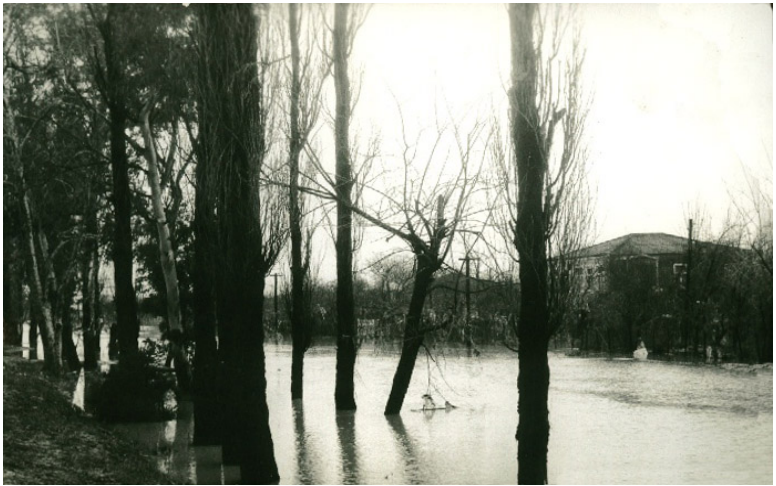
ნახ. 21. მდ. რიონზე 1987 წ. 31 იანვრის ღატბორვის შედეგები სოფ. ქვალონ-ჭალაღიდის მონაკვეთზე

ნახ. 22. მღ. რიონზე 1987 წ. 31 იანვრის ღატბორვის შედეგები სოფ.  
ქვალონ-ჭალაღიდის მონაკვეთზე

ნახ. 23. მღ. რიონზე 1987 წ. 31 იანვრის ღატბორვის შედეგები სოფ.  
ქვალონ-ჭალაღიდის მონაკვეთზე

ნახ. 24. მღ. რიონზე 1987 წ. 31 იანვრის ღატბორვის შედეგები სოფ. ჰვალონ-ჰალაღიდის მონაკვეთზე

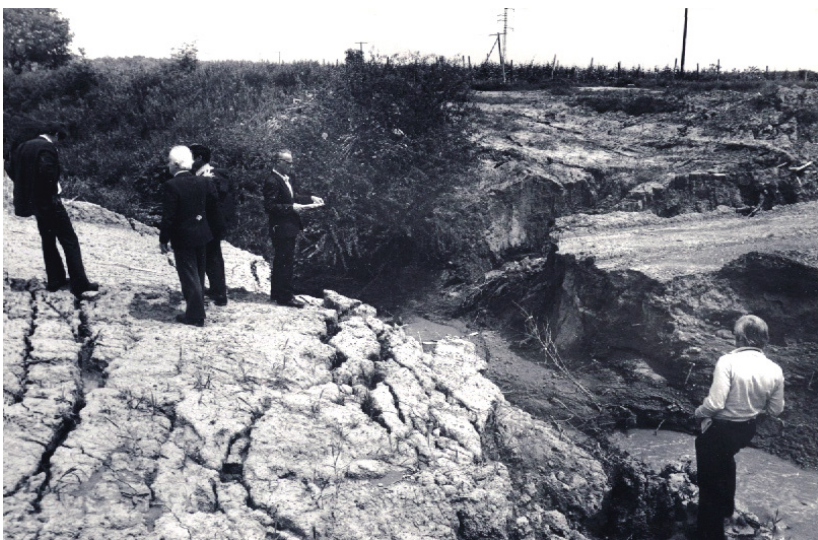
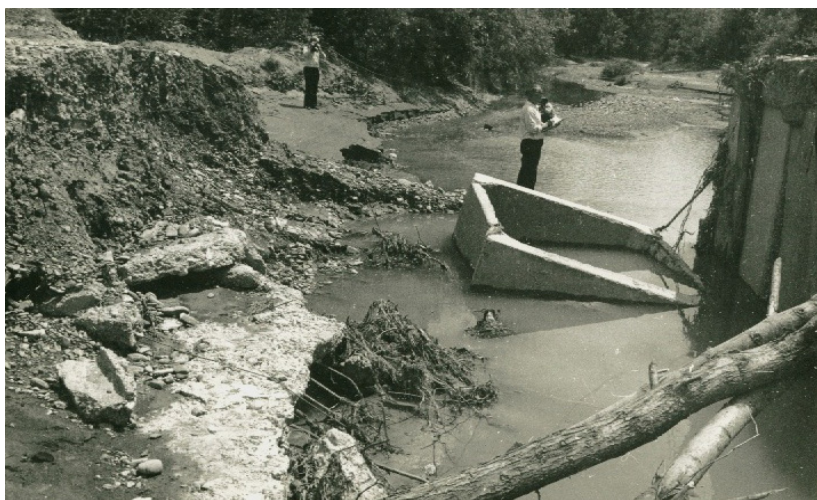
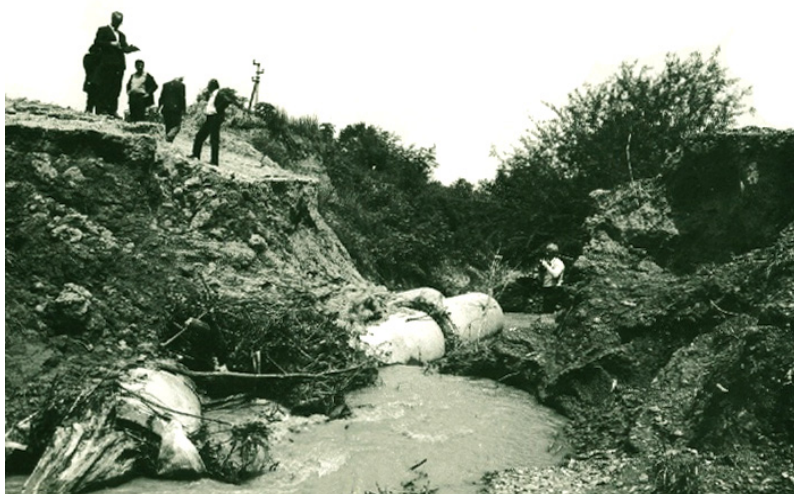
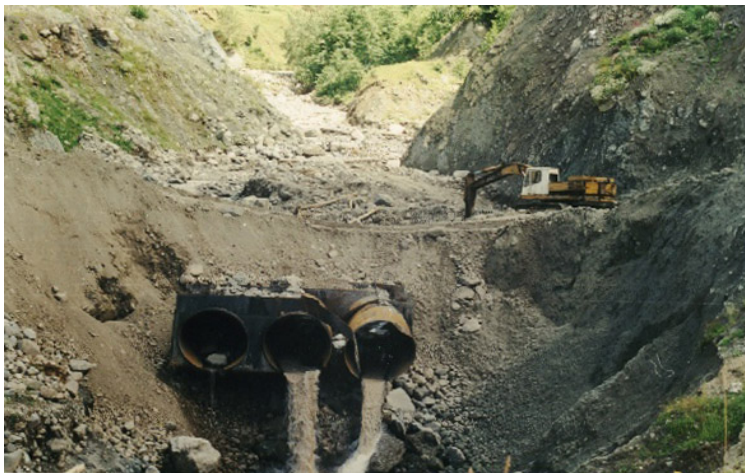
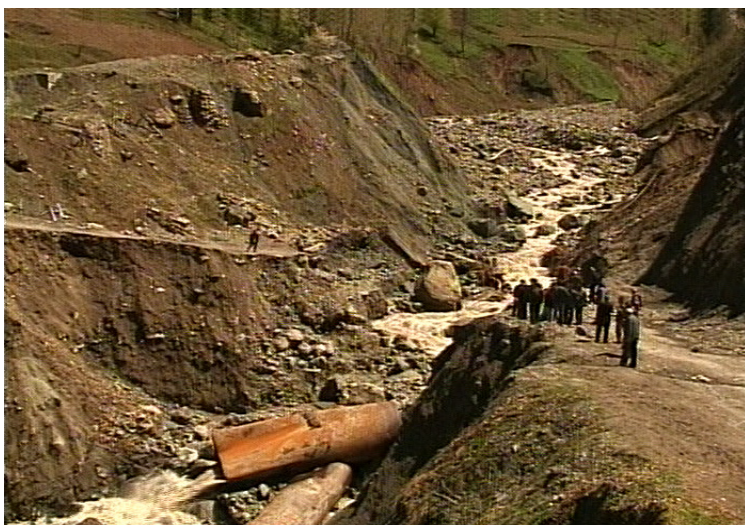
ნახ. 25. მღ. ორმოთუღა გურჯანთან ახლოს წყალმოვარდნის  
შემდეგ

ნახ. 26. მდ. ჰერემისხევი წყალმოვარდნის შემდეგ

ნახ. 27. მდ. ორმოთულა გურჯანთან ახლოს წყალმოვარდნის შემდეგ

ნახ. 28. მლ. საზღვისუშალოს 2002 წ 13-14 ივლისი

ნახ. 29. მლ. საზღვისუშალოს 2005 წ მაისი. (განმეორებითი  
წკალმოვარდნის შედეგები; წაიღო ახალი აშენებული  
ხიდი)

შავი ზღვის სანაპირო მდინარეებზე [53]. 1983 წ ივნისის თვეში კახეთსა და მარნეულის მდინარეებსა და დელეებზე; მათი შედეგები კარგად ჩანს ნახ. 25-29. საერთო ზარალმა შეადგინა 18 მლნ. დოლარი. ასევე აჭარის რეგიონის მდინარეებზე 2002 წ 13-14 ივლისში (ნახ. 28) მაშინ დანგრეული ხიდის ადგილას რკინის მილის ხიდი გაკეთდა, მაგრამ 2005 წ მაისში, ისევ განმეორდა წყალმოვარდნები და საბოლოოდ დაანგრია აღდგენილი ხიდი (ნახ. 29).

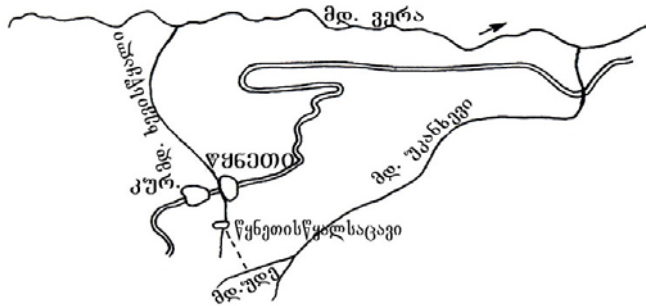
ნახ. 30. მდ. ხევისწყლის ყრუ მიწის კაშხლის სქემა.

ანთროპოგენური მოქმედების კატეგორიას ეკუთვნის ეწერ-წენეთის წყალსაცავი ქ. თბილისთან ახლოს. იგი აგებული იქნა მდ. ვერეს მარჯვენა შენაკადის მდ. ხევისწყლის ზემო წელში (ნახ. 30). 1948 წ. მდინარე გადაკეტილი იყო მიწის ყრუ კაშხალით, რომლის სიმაღლე შეადგენდა 11 მ, სიგრძე 90 მ, თხემის სიგანე 3 მ. მდინარის დაგუბების შედეგად წარმოიშვა

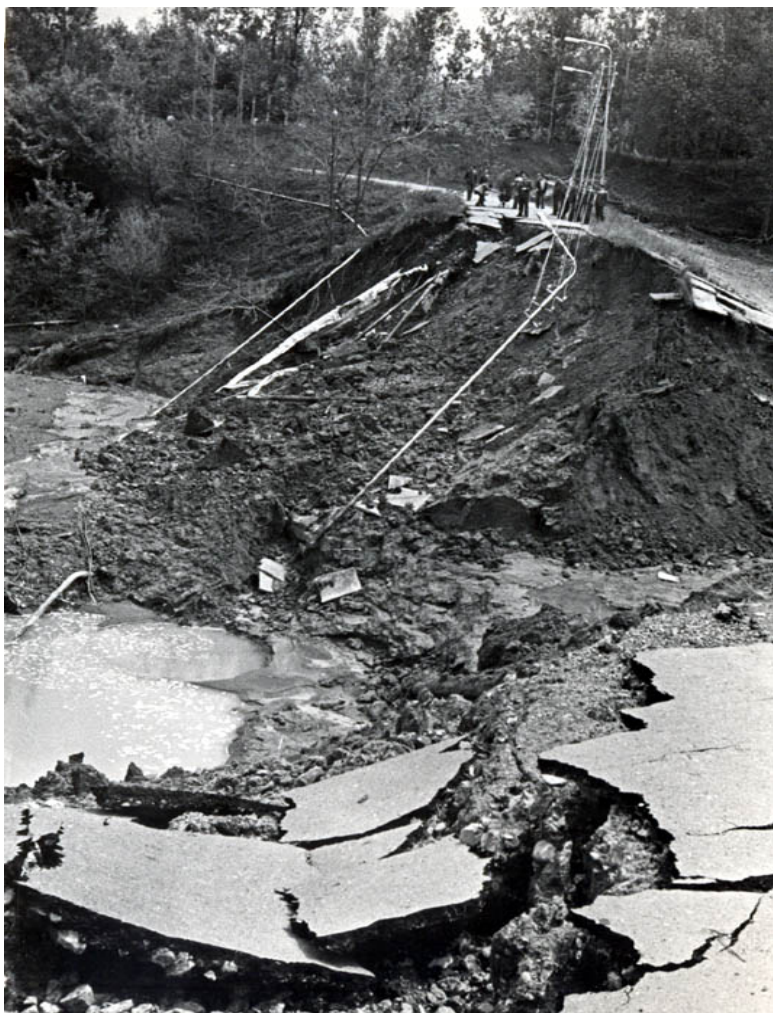
ნახ. 31. წყალსაცავის კაშხალი ბარდვევის შენობა

წყალსაცავი სიგრძით 170-190 საშუალო სიგანით 50 მ, საშუალო სიღრმით 3 მ; წყლის სარკის ფართობი შეადგენდა 0,009 კმ<sup>2</sup>, მოცულობა 27 ათასი მ<sup>3</sup>. 1980 წ. 8 და 13 მაისის წვიმების შედეგად წყლის დონე მიუახლოვდა კაშხლის თხემს 0,8-1,0 მ. წყლის დაწოლის შედეგად დასკდა მოასვალტირებული თხემის ზედაპირი, რასაც მოჰყვა ჯებირის გარღვევა. წყალსაცავი ნახევარ საათში დაიცალა. ნაზღვლევმა წყალმოვარდნამ გაიარა თვით მდ. ხევისწყალის ხეობა და მთლიანად დატბორა იგი (ნახ. 31,32). ასევე დაიტბორა მის გზაზე შემხვედრი საცხოვრებელი სახლი (ნახ. 33), სადაც შეიწირა 7 ადამიანი სიცოცხლე.

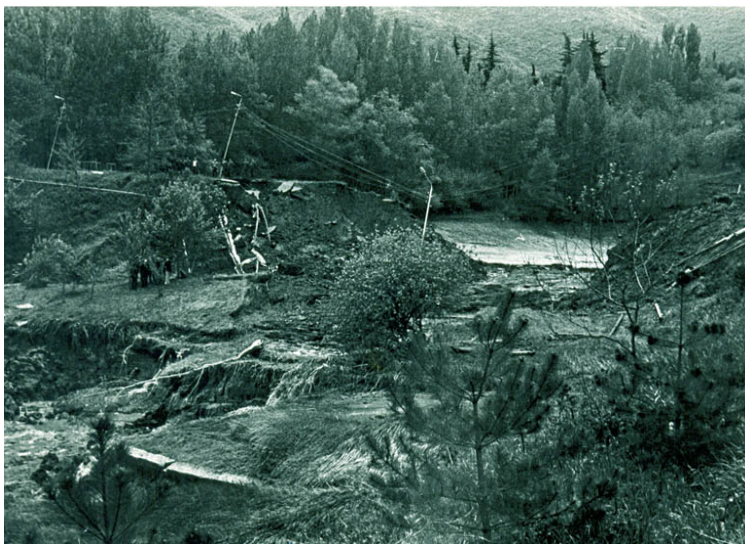
ნახ. 32. მღ. ხევისწყლის ხეობის ძირი კაშხლის გარღვევასთან  
დაკავშირებული წყალმოვარდნის შედეგად. (ზედა მარჯვენა მხარეზე  
თეთრ ტონში მოჩანს წყნეთის წყალსაცავის მოღამული ძირი)

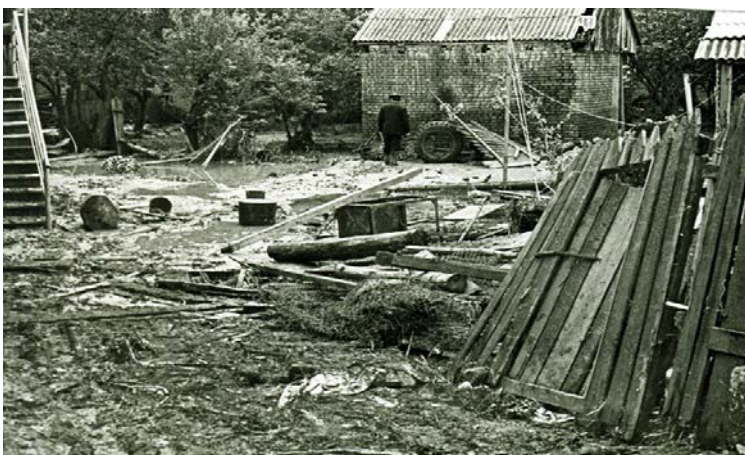
ნახ. 33. მღ. ხევისწყლის ხეობის ძირას მღებარე პირველი  
სახლ-კარი წყალმოვარდნის გავლის შემდეგ. (სახლის კედლის ფონზე  
მოშავო ფერის ზოლი გაველილი წყალმოვარდნის მიერ დატოვილი კვალი)

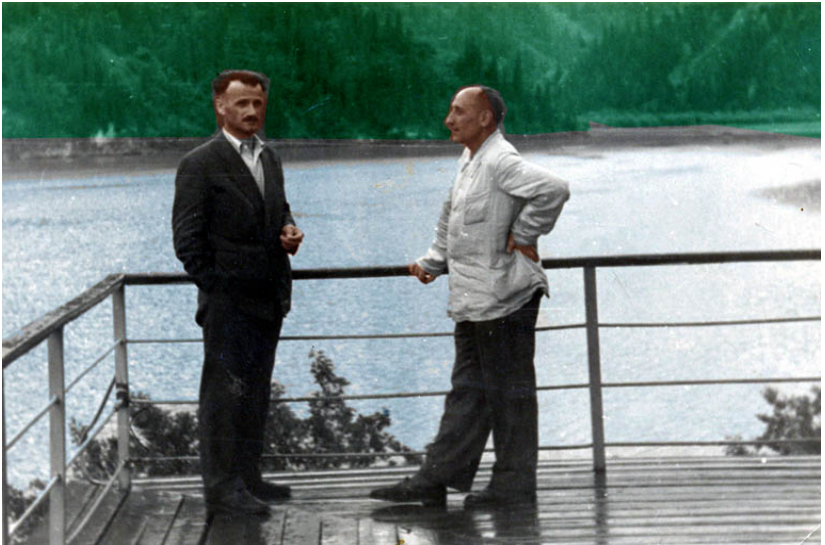
ნახ. 34. ისიპის ტბა (შუა აზია, 1963 წ. 5 ივლისი, ტბის ბარჯვამდე)  
(წინა პლანზე-ჩახერგილი კაშხლის თხემზე საზღვაო ბაქანი და  
გლაციოლოგები ვ. ცომაია (მარცხნივ), ს. ზაკიევი, 1962 წ. 4 ნოემბერი)

ამასთან ცნობილია ბევრი ტბა, რომლებიც ასეული და ათასეული წლების განმავლობაში არსებობენ: 100-110 წელი – ამტყელის (8, ნახ. 6) და ქვედრულას (9, ნახ. 6), 250-300 წელი დიდი და პატარა რიწის (4,5), 3000 წელზე მეტი კახენოიამას (19, ნახ. 6) ტბები და სხვა. მაგრამ მრავალი მკვლევარი გამოთქვამს აზრს იმის შესახებ, რომ დღეს ბევრგან ირღვევა ტბების არსებობის პირობები, რაც ხელს უწყობს მათი გარღვევის საშიშროების გამძაფრებას. დეგრადაციას განიცდის ტყის საფარი, ფეხს იკიდებს ეროზიული პროცესები, რომლებიც დღემდე შეუმჩნეველია, მაგრამ დროთა ვითარებაში მოსალოდნელია მათი გაძლიერება, რაც საშიში ჰიდროლოგიური მოვლენების წარმოშობის საშიშროებას წარმოადგენს. როგორც ეს მოხდა 1963 წ. 7 ივნისს ისიკის ტბაში, სადაც შემოიჭრა 12 მ სიმაღლის დვარცოფული ნაკადი, რომელმაც გაარღვია 800 წლიანი ჩახერგილი კაშხალი (ნახ. 34)

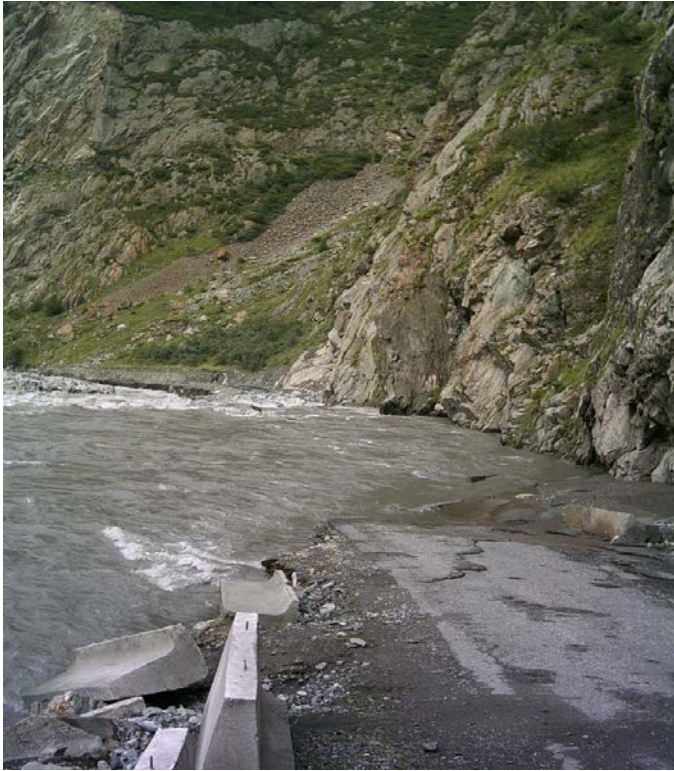
ნახ. 44. მდ. თერბის მარჯვენა ნაპირი, ნაზღვლეში წყალმოვარდნის მიერ გადარეცხილი საქართველოს სამხედრო გზა (2007 წ. 2 აბვისტოს)

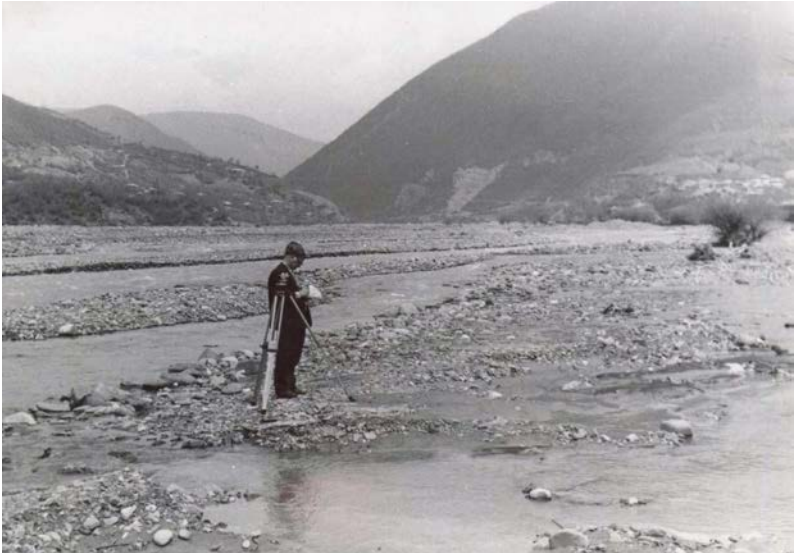
ნახ. 51. მღ. ქსანზე 1987 წ. 11 ოვნისის წყალმოვარდნის წყლის  
მაქსიმალური ხარჯის გაზომვები მისი გავლის შემდეგ დატოვებული  
ნიშნულების მიხედვით ნიველირების მეთოდით.
