## მთის მდინარეების წყალმოვარდნების გეოგრაფიის მოკლე ანალიზი საქართველოში

ს.გორგიჯანიძე

საქართველოს ტექნიკური უნივერსიტეტის ჰიდრომეტეოროლოგიის ინსტიტუტი  
თბილისი, საქართველო, [sophiogorgjanidze@gmail.com](mailto:sophiogorgjanidze@gmail.com)

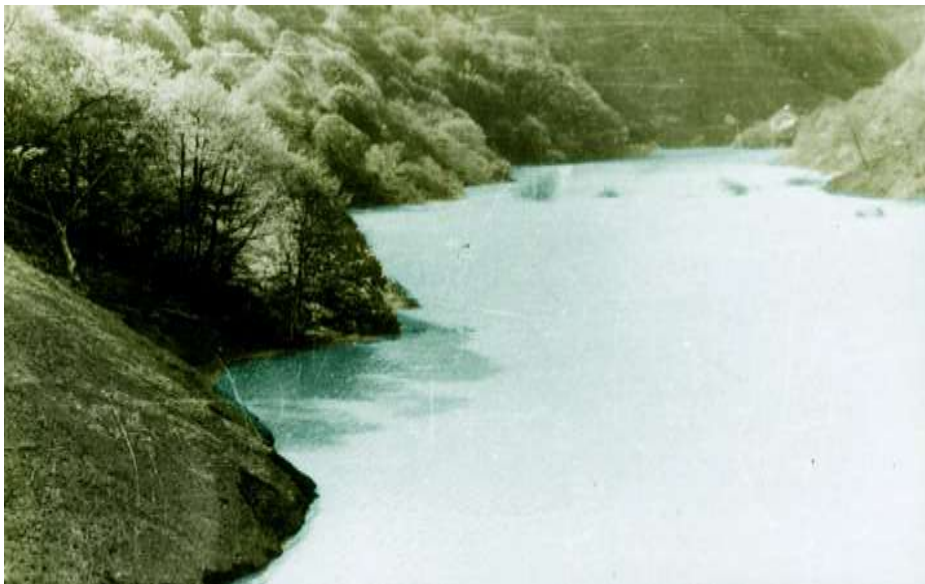
სურ.1. ხახიეთის დაგუბებული ტბა (1991 წ.) (ფოტო ვ. ცომაია)

აღსანიშნავია, რომ ამ პერიოდში რაჭა-ლეჩხუმის რაიონში ამ ტიპის 35 ტბა წარმოიშვა. ხახიეთის დაგუბებული ტბის სიგრძე 1,56 კმ, სიგანე 100 მ (ბუნებრივ კაშხალთან), მაქსიმალური სიღმე 35 მ, მოცულობა კი 2.1 მლნ. მ<sup>3</sup> იყო. ნახ.1.

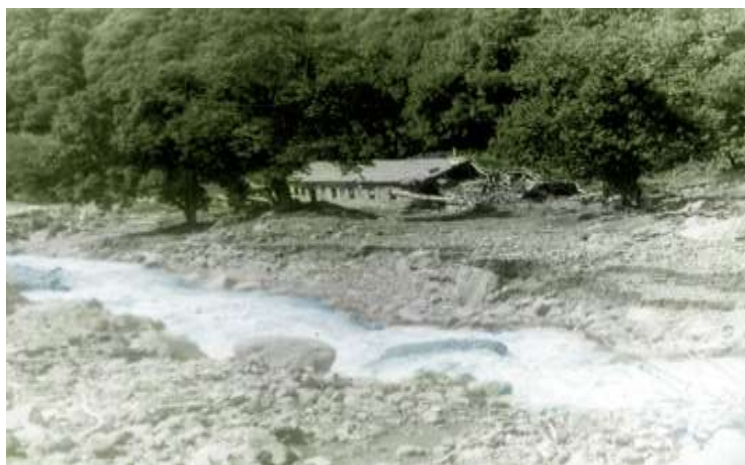
სურ.2. ხახითის ტბის გარღვევასთან დაკავშირებული წყალმოვარდნის შედეგები მდინარის მარჯვენა ტერასაზე სოფ. პერევაში (1991წ. 16/05) (ფოტო ვ. ცომაია)

კაშხლის გარღვევამდე ატმოსფერული ნალექების დიდი რაოდენობა მოვიდა, დილით 23 მმ, საღამოს კი - 29-30 მმ. ამის შედეგად კაშხლიდან დაიწყო წყლის გადმოსვლა, თუმცა საბოლოოდ ბუნებრივმა კაშხალმა ვერ გაუძლო წყლის ნაკადს და გაირღვა. მას მოჰყვა ნაზღვლევი წყალმოვარდნა. სწორედ გარღვევის ადგილას იყო ყველაზე დიდი წყალმოვარდნის პიკი, ამალეებულ ადგილებზე 10-15 მ სიმაღლის ტალღებით. წყალმოვარდნამ 15-17 წუთში მიაღწია სოფ. პერევაში, სადაც წყლის ნაკადმა დაანგრია ხეობის მიმდებარე ტერიტორიაზე არსებული ქარხნები და ხიდები, გაანადგურა სასოფლო სამურნეო სავარგულები, დაიღუპა ერთი ადამიანი სურ.2. [2,5,6]

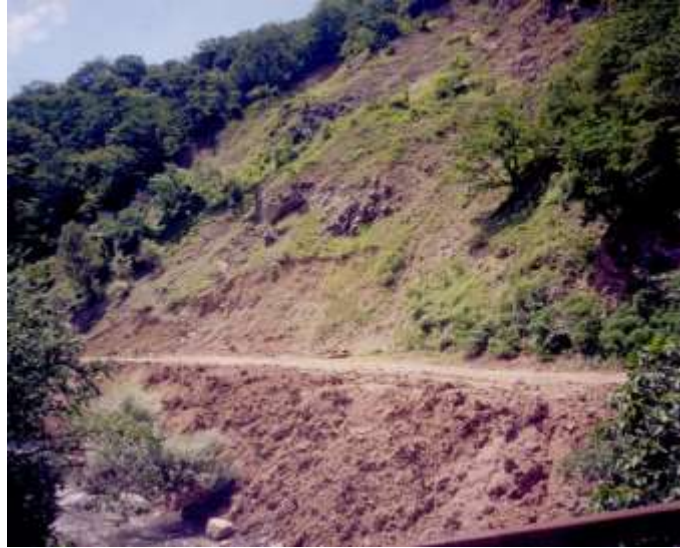
სურ.3. სოფ. ბაბის ხიდან 1994 წელს ჩამოსული მეწყრის კვალი და მდ. ძირულას გადარეცხილი უბანი.

ჩვეულებრივი წყალდიდობის მსგავსად წყლის განვლადობა ამ შემთხვევაშიც არ არის გაშლილი ხეობაში, მთიანი რელიეფის სირთულის გამო. ამიტომ ეს მოვლენა მთიან რაიონებში უარყოფითია, როგორც მოსახლეობის ასევე სასოფლო სამურნეო ტერიტორიებისათვის. მსგავსი პროცესი მოხდა ხარაგაულის მუნიციპალიტეტში 1994 წელს, როდესაც ბაბის ხიდთან გადაიკეტა მდინარე ძირულა მეწყერით. ამ შემთხვევაში, წყალმა მეწყერული ჩახერგილი მასა ისე გადარეცხა, რომ არანაირი ზარალი არ გამოუწვევია. სურ. 3.
