**საქართველოს ტექნიკური უნივერსიტეტი  
ჰიდრომეტეოროლოგიის ინსტიტუტი**

**საქართველოში მდინარეთა ხეობების  
ჩახერგვებითა და დაგუბებებით  
წარმოშობილი ტბების კატალოგი**

მონოგრაფია მოიცავს მდინარეების ხეობების ჩახერგვის შედეგად დაგუბებული ტბების კლასიფიკაციას, რომლის საფუძველზეც შედგენილია მათი კატალოგი. ნაშრომი რეკომენდირებულია საქართველოს ტექნიკური უნივერსიტეტის ჰიდრომეტეოროლოგიის ინსტიტუტის მიერ და განხილული და რედაქტირებულია ამავე ინსტიტუტის წყლის რესურსებისა და ჰიდროლოგიური პროგნოზების განყოფილებაში. კატალოგში ზოგადად არის დახასიათებული საქართველოს ტბები. განხილულია მდინარეთა ხეობების კლდეზვავებით, მეწყერებით, მყინვარული გამონატანით, ზვავებით და სხვა მოვლენებით გამოწვეული ჩახერგვებით დაგუბებული ტბები. აღწერილია მათი მდებარეობა, ძირითადი მორფომეტრული მახასიათებლები, წარმოშობის თავისებურებანი და გავრცელების კანონზომიერებანი. ტექსტურ ნაწილთან ერთად მოცემულია რუკები, სქემები, დიაგრამები და ფოტომასალა.

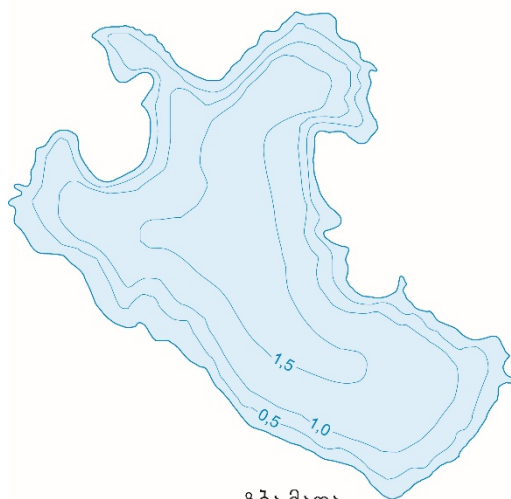
ნახ. 7. ჯანდარის და მადას ტბები (ბათიმეტრია).

1933 წელს, ერთიანი ჰიდრომეტეოროლოგიური სამსახურის მთავარმა ჯგუფმა ჩაატარა სამუშაოები (ხელმძღვანელობდნენ პროფ. ვ. ყავრიშვილი და ი. ზუნტურიდი) ბაზალეთის, ლისის, კუკიის, ილგუნიაანის, ავლაბრის, კუს ტბის, კუმისის და ჯანდარის ტბების ლიმნოლოგიური კვლევის მიმართულებით (იხ. დანართი, ნახ. 7).

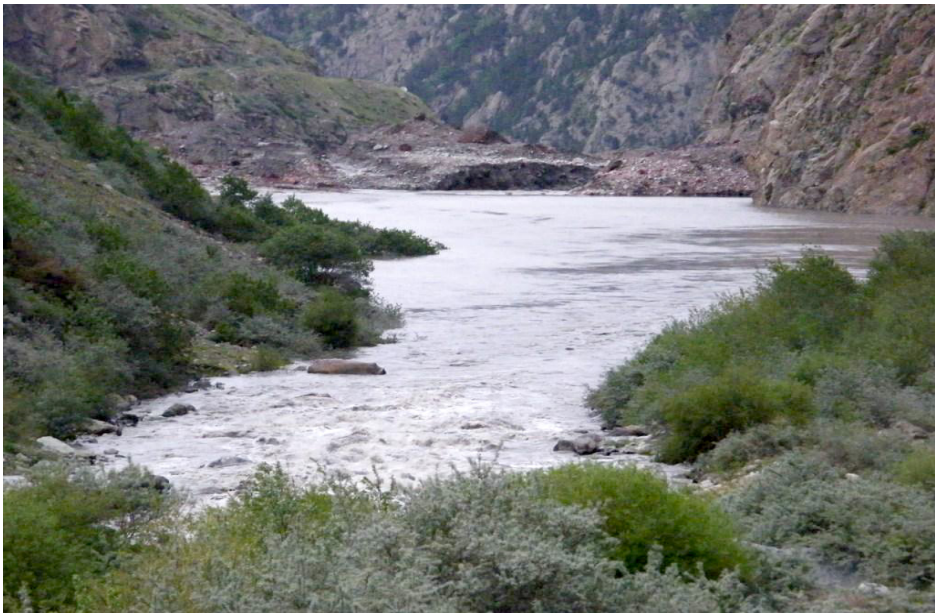
ნახ. 11. დევდორაკის დაგუბებული ტბა (ფოტო: გ. წიკლაური).

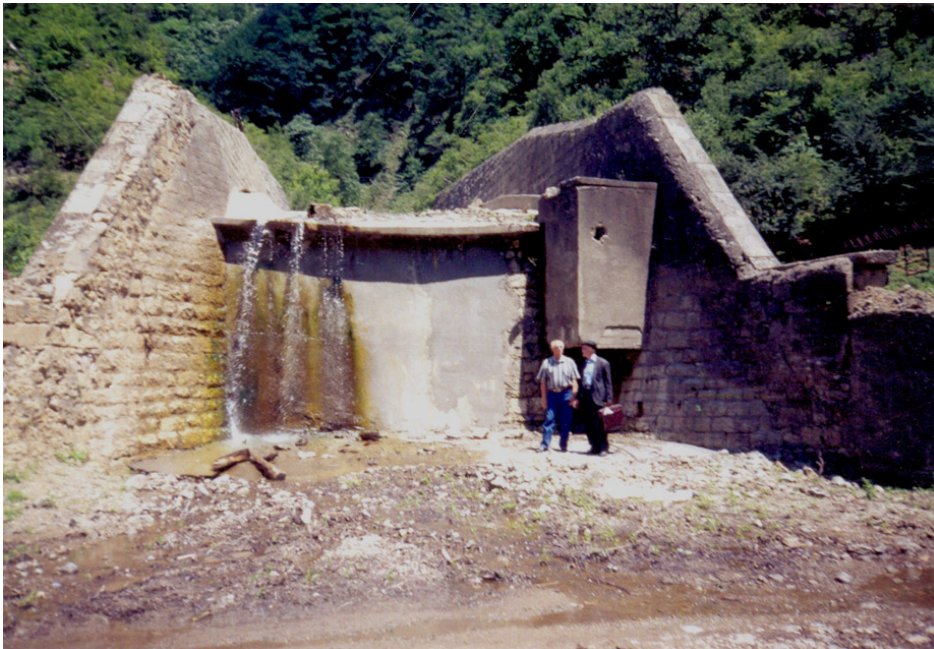
ნახ. 17. ღვარცოფგადამგდები მდ. ძირულასა და რკინიგზის სადგურ ძირულას მონაკვეთში (ფოტოზე ხელმარჯვნივ ვ. ცომაია).

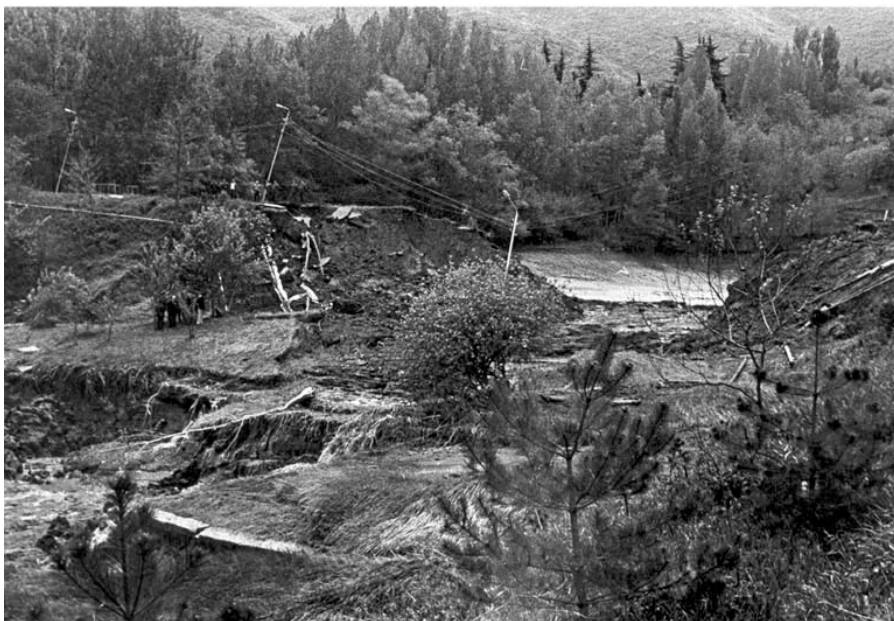
ნახ. 20. მდ. ხევისწყლის ხეობის ძირი კაშხლის გარღვევასთან დაკავშირებული წყალმოვარდნის შემდეგ (ზუდა მარჯვენა მხარეს თეთრ ტონში მოჩანს წყნეთის წყალსაცავის მოღამული ძირი).

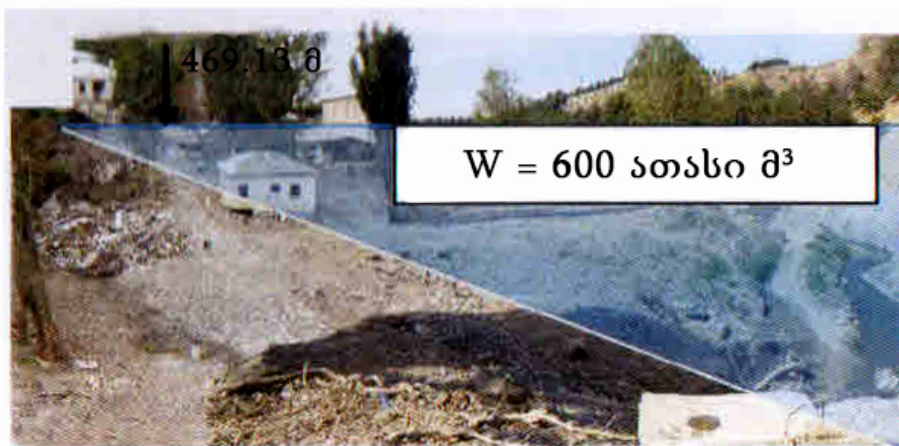
ნახ. 22. 2015 წლის 14 ივნისს ვაკე-საბურთალოს გვირაბის დასაწყისში დატბორილი ფართობი (მ. ალავერდაშვილი, თ. ცინცაძე).

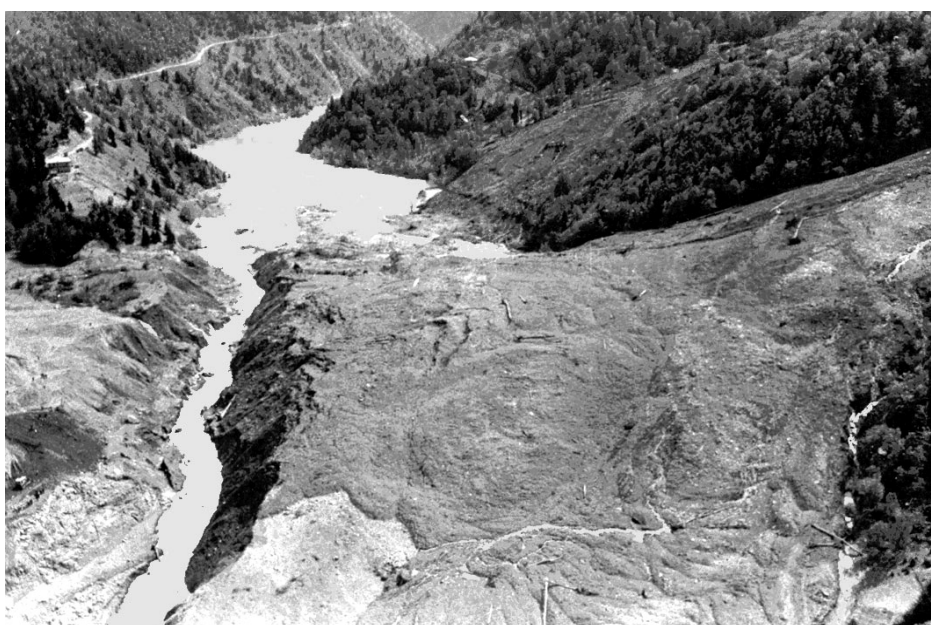
ნახ. 23. მდ. სხალთის კლდე-ზვავით ჩახერგილი უბანი და დაგუბებული ტბა სოფ. წაბლანასთან, 1989 წ. 14 აპრილი (ფოტო: ვ. ცომია).

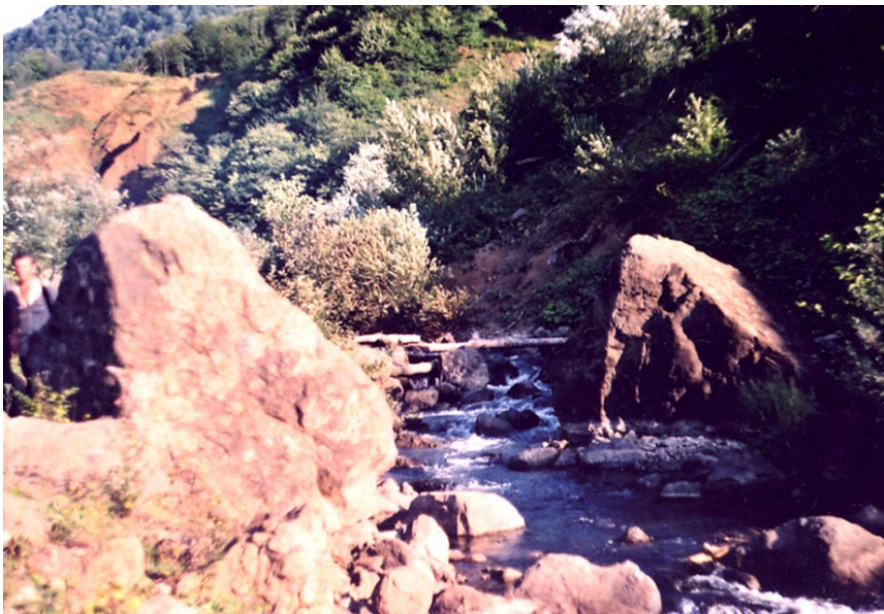
ნახ. 29. მდ. ხახიეთისწყლის გამოსავლელი ხახიეთის ტბასთან, 1998 წ.  
(ფოტო: ს. გორგიჯანიძე).

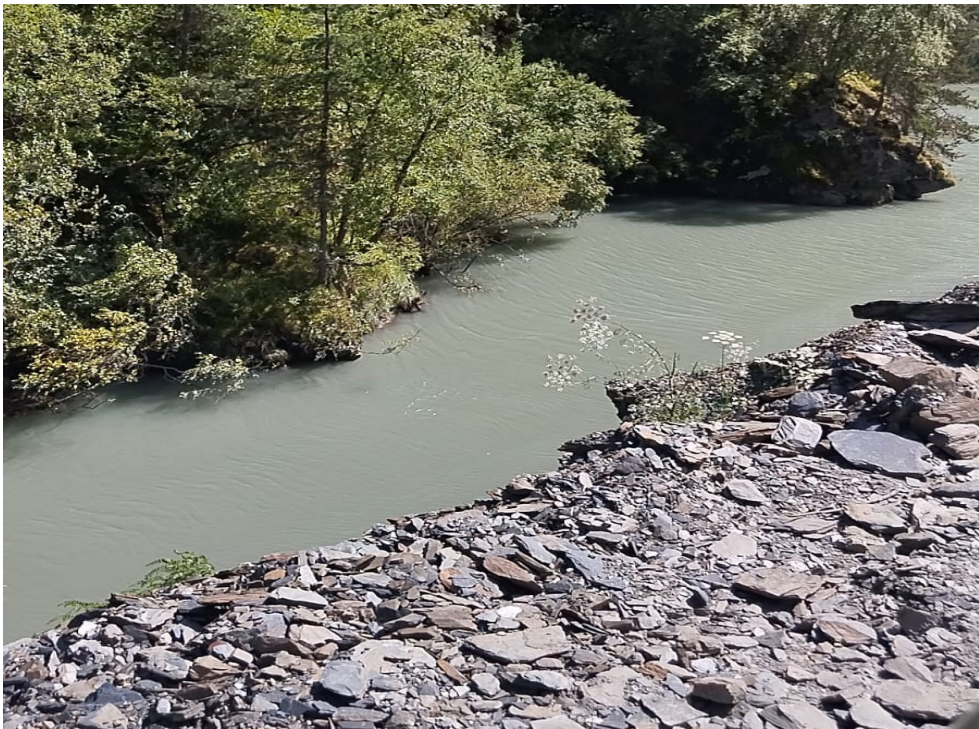
ნახ. 35. ხისოს (ნაშლიანის) დაგუბებული ტბა.

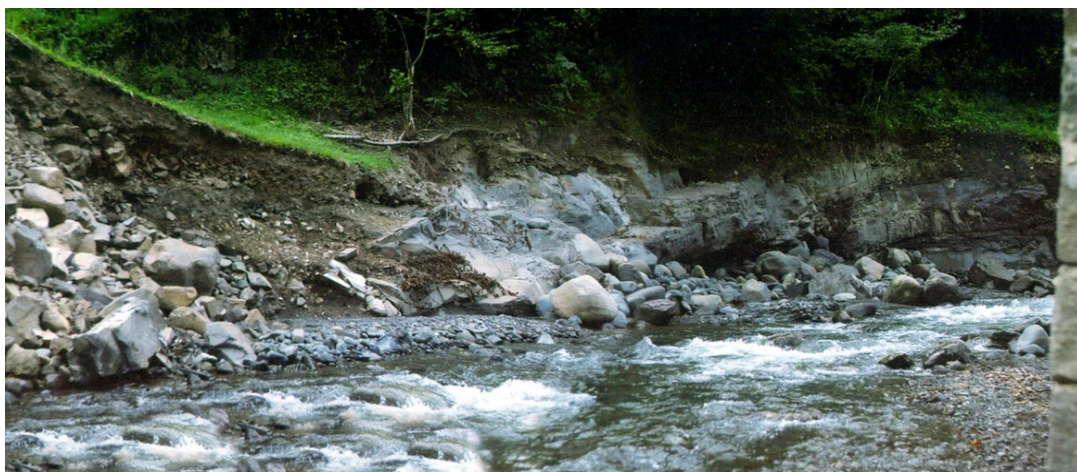
ნახ. 41. მდ. ქერშავეთი დაგუბებული ტბის გარდვევის შემდეგ.
